# VERSLAG INSPECTIE

sporttechnische keuring kunstgras voetbalveld

Sportpark De Ark  
vv Mifano, veld 5  
Goorsedijk 3  
MIERLO

**Projectnummer** K010221  
**Rapportversie** 1.0  
**Rapportdatum** 23.03.2026

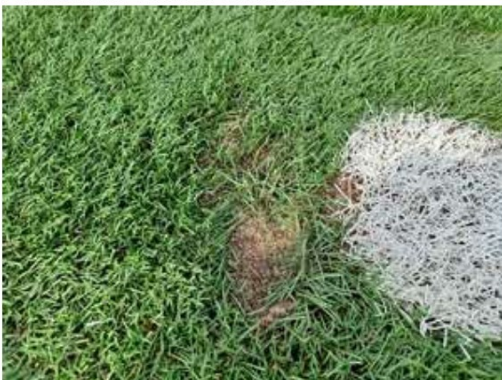
Beschadiging penaltystip

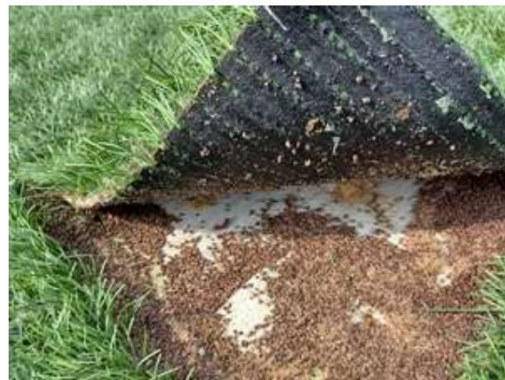
Onthechting toplaag

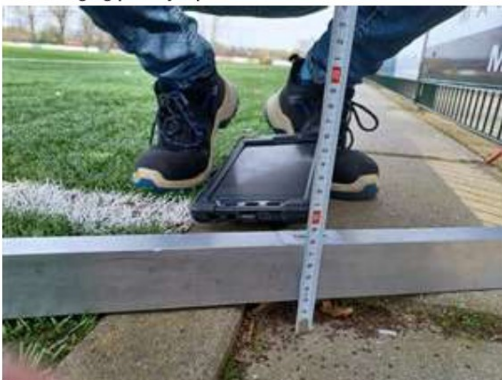
| Vlakheid voldoet (≤ 20 mm) | Nee |

Verzakking (32mm) tegel bij sproeideksel
