# Indicatieve keuring TC De Helze baanblok 7-8

Rapport SGS INTRON B.V.

| Documentnummer: | K010223/R20261100 |

Omschrijving : Indicatieve keuring van 2 zandkunstgras tennisbanen  
Sportvloernaam : Bestaande toplaag  
Locatie : TPC de Helze, baanblok 7-8 te Geldrop

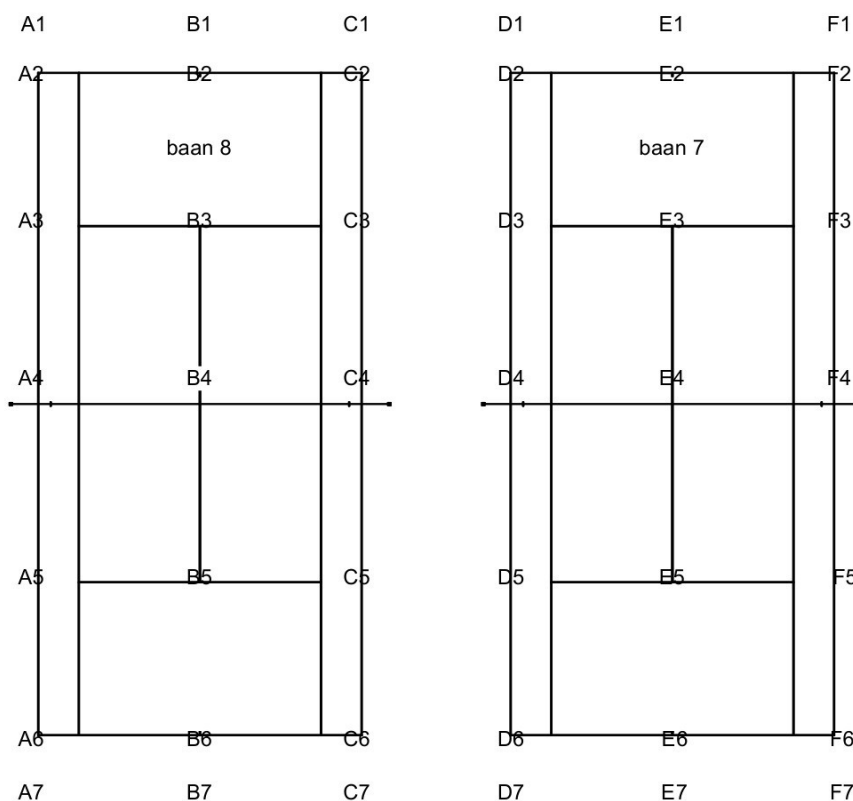
## 2.2.8. Hoogteligging [mm] (werkmethode CN/C2.1)

| Meetpunt | A | B | C | D | E | F |
|---|---|---|---|---|---|---|
| Grootste afwijking | 6 | 7 | 9 | 8 | 9 | 8 |
| Max. afschot | 20 | | | 3 | | |

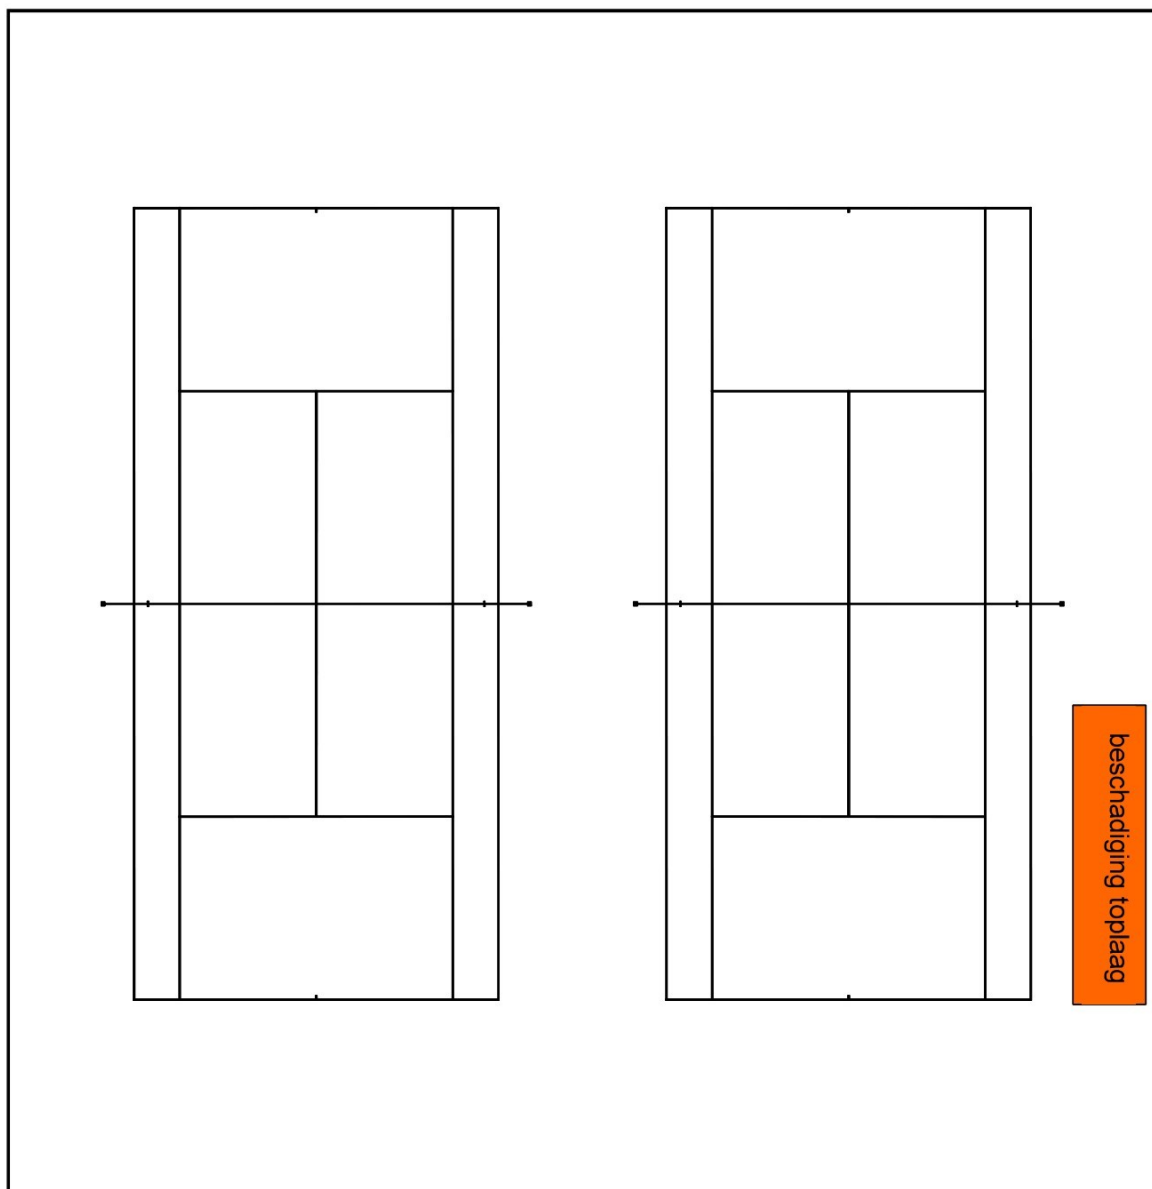
## 2.2.9. Vlakheid / visuele inspectie (werkmethode EN13036-7, CN/C1.1, CN/C1.3 )

- Geen.

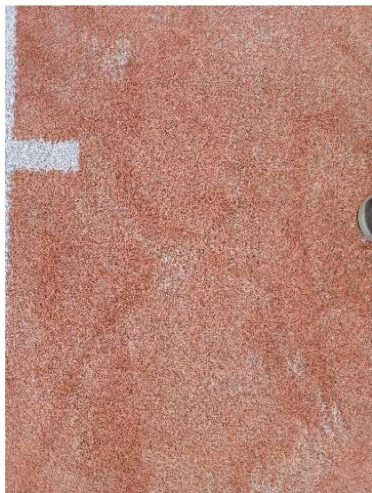
De laagdikte van de zandinfill in het gehele baanblok varieert van 9 mm tot 15 mm. In het speelveld bedraagt de infildikte 14-15 mm. De reden voor de variatie in laagdikte is inherent aan de mate van slijtage van de vezel en de zandverdeling. Ter plaatse van de baseline is de infildikte 9 tot 11 mm.

De vezels zijn, met name ter plaatse van de baseline, matig gesleten. In de uitlopen is de vezel het minst belast, waarbij de lengte varieert van 14-15 mm.

Indruk vezelconditie baseline

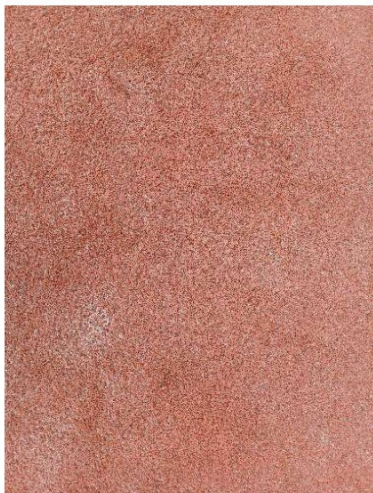
Indruk vezelconditie speelveld

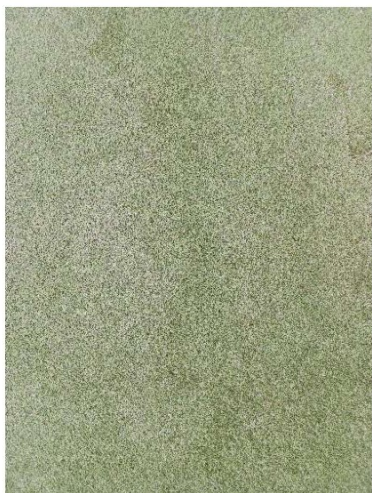
Indruk vezelconditie uitloop

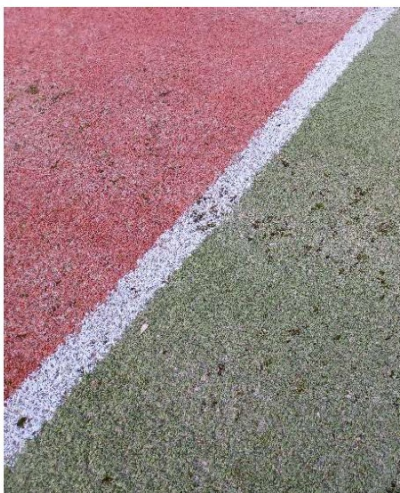
| Toplaag vrij van vervuiling | Nee |

Toplaag verontreinigd

- Tijdens de keuring is geconstateerd dat de volgende onvolkomenheden hersteld dienen te worden:
  - Mos en algengroei in speelveld en uitloop
  - onthechting / beschadiging toplaag

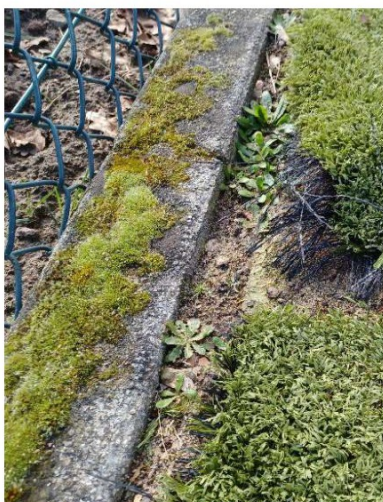
Beschadiging toplaag
