# Indicatieve keuring GLTC De Mast baanblok 5-6

## Rapport SGS INTRON B.V.

| Datum: | 18 maart 2026 |

Omschrijving : Kwaliteits keuring 2 zandkunstgras tennisbanen  
Sportvloernaam : Bestaande toplaag  
Locatie : GLTC De Mast, baanblok 5-6 te Geldrop

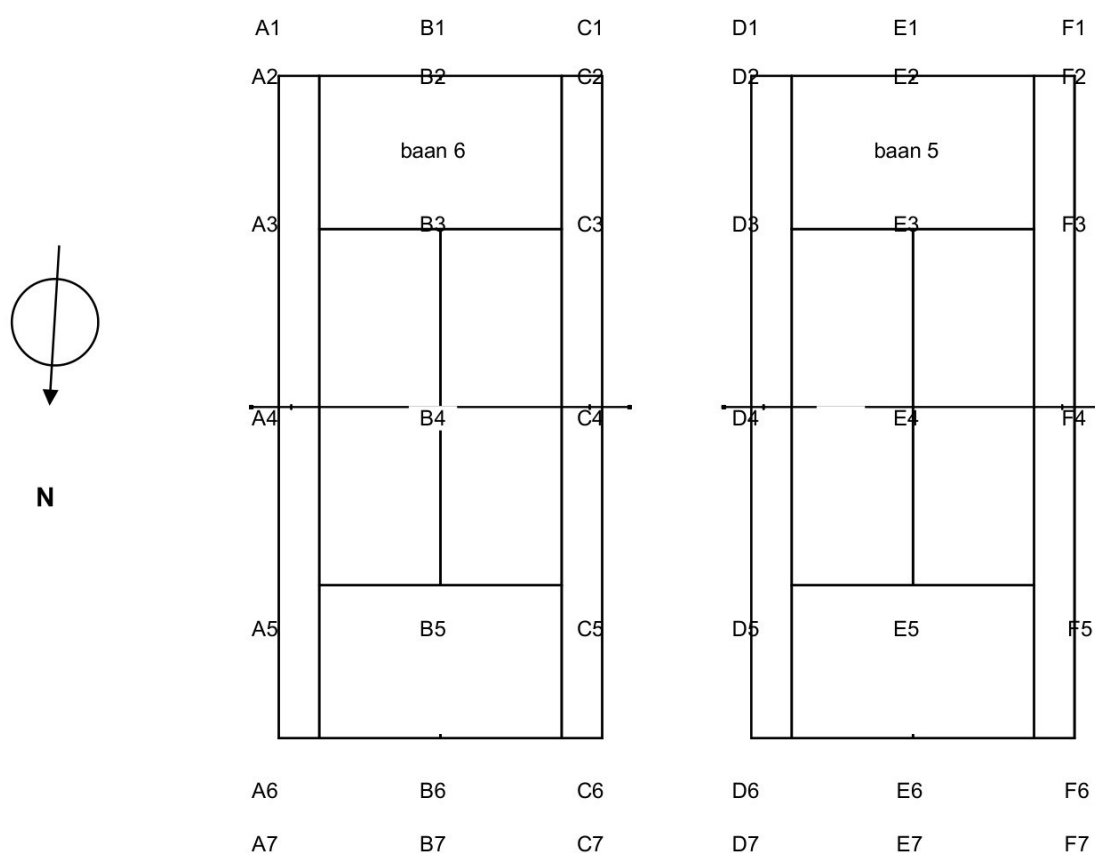
## 2.2.8. Hoogteligging [mm] (werkmethode CN/C2.1)

| Eigenschappen | Resultaten | Voorschrift | Beoordeling |
|---|---|---|---|
| Hoogteligging [mm] | Max: 3 | Geen afschot | Voldoet |
| Deviatie hoogteligging lengte-afschot [mm] | 8 | $\leq 50$ | Voldoet |

| Meetpunt | A | B | C | D | E | F |
|---|---|---|---|---|---|---|
| Grootste afwijking | 6 | 5 | 8 | 5 | 6 | 7 |

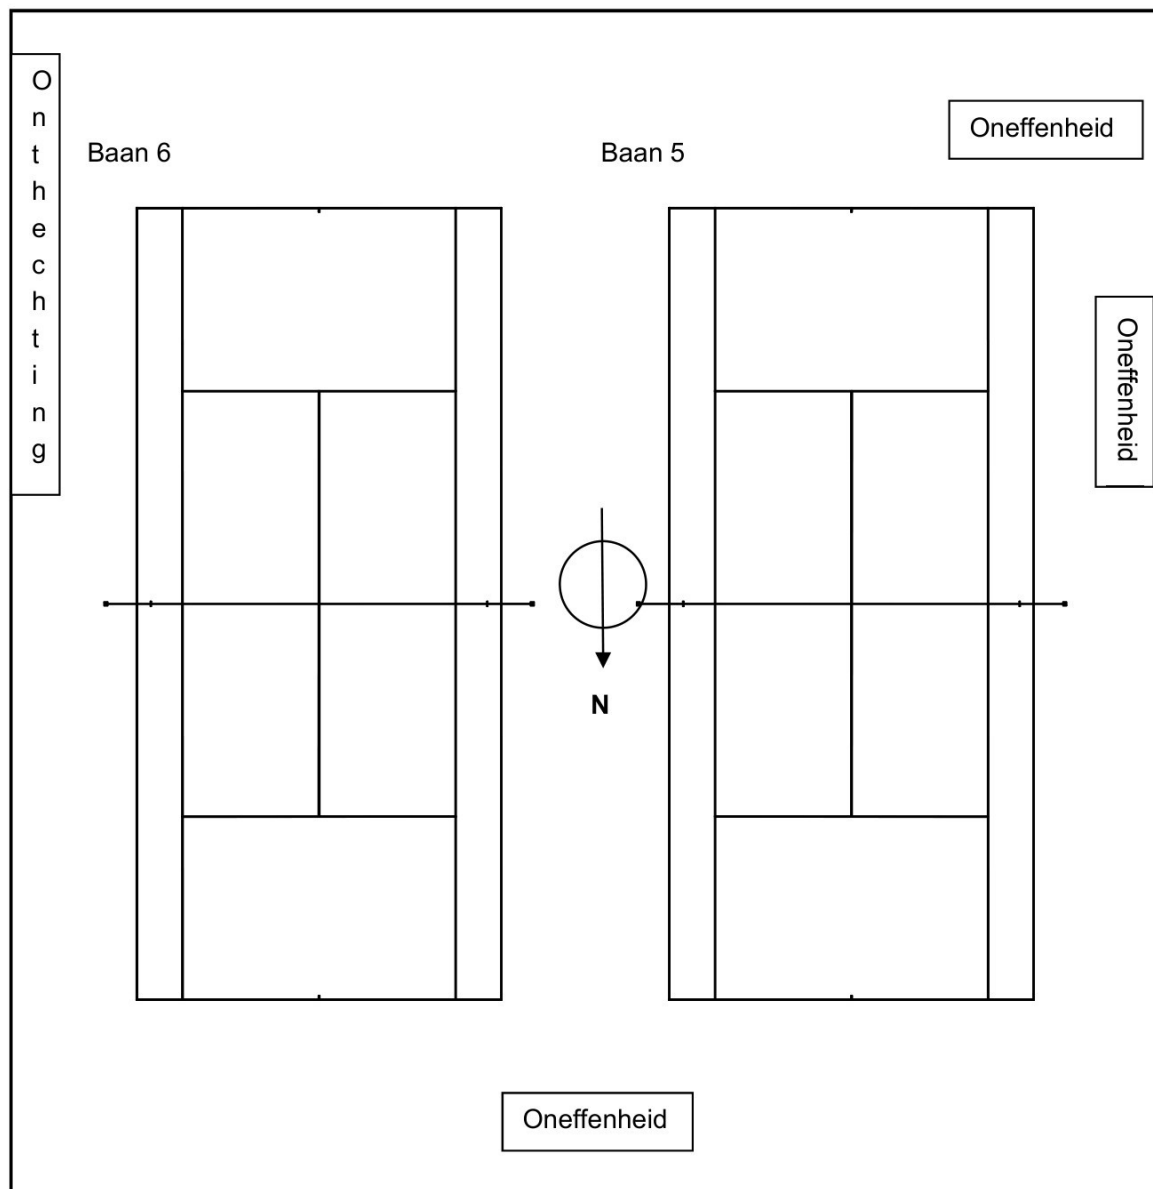
## 2.2.9. Vlakheid / visuele inspectie (werkmethode EN13036-7, CN/C1.1, CN/C1.3 )

- Onthechting in de uitloop van baan 6 zijde oost
- Oneffenheid (16mm) tussen baan 5 en 6 in de achteruitloop zijde noord
- Oneffenheid (13mm) in de achteruitloop van baan 5
- Oneffenheid (12mm) in de zijuitloop van baan 5

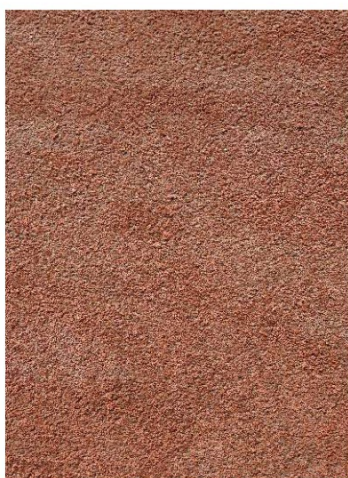
De laagdikte van de zandinfill in het gehele baanblok varieert van 12 mm tot 17 mm. In het speelveld bedraagt de infildikte 16-17 mm. De reden voor de variatie in laagdikte is inherent aan de mate van slijtage van de vezel en de zandverdeling. Ter plaatse van de baseline is de infildikte 12 tot 14 mm.

De vezels zijn, met name ter plaatse van de baseline, matig gesleten. In de uitlopen is de vezel het minst belast, waarbij de lengte varieert van 16-17 mm.

Indruk vezelconditie baseline

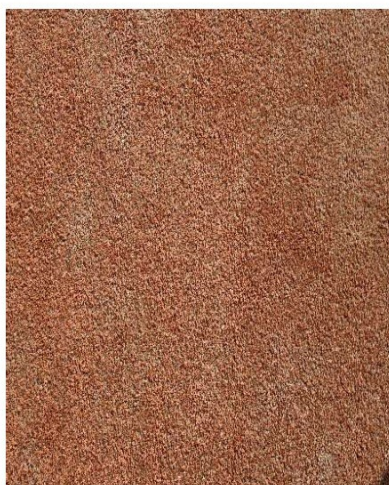
Indruk vezelconditie speelveld

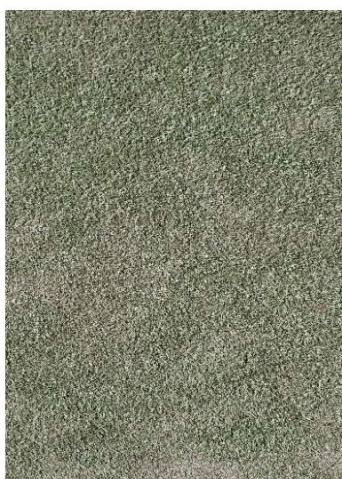
Indruk vezelconditie uitloop

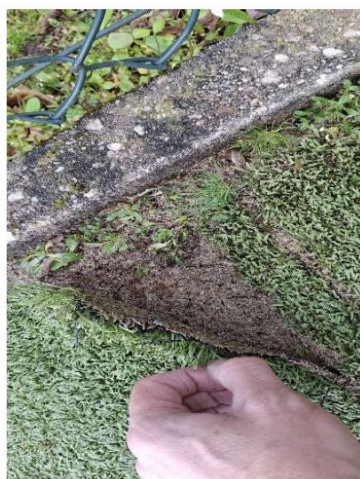
Onthechting toplaat

- Tijdens de keuring is geconstateerd dat de volgende onvolkomenheden hersteld dienen te worden:
  - Onthechting in de uitloop van baan 6 zijde oost
  - Oneffenheid (16mm) tussen baan 5 en 6 in de achteruitloop zijde noord
  - Oneffenheid (13mm) in de achteruitloop van baan 5
  - Oneffenheid (12mm) in de zijuitloop van baan 5

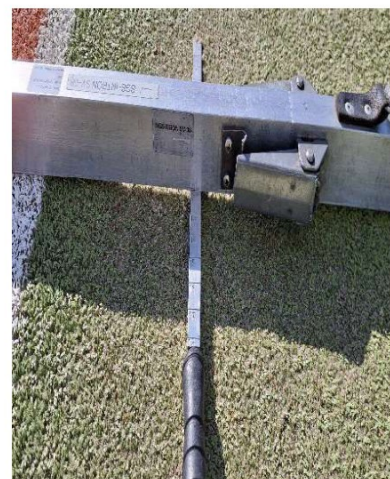
Oneffenheden (zie schets)
