# **RAPPORT**

**kwaliteitsbeoordeling  
zandkunstgras hockeyveld**

**H.C. Mierlo, veld 2  
te Mierlo**

**april 2023**

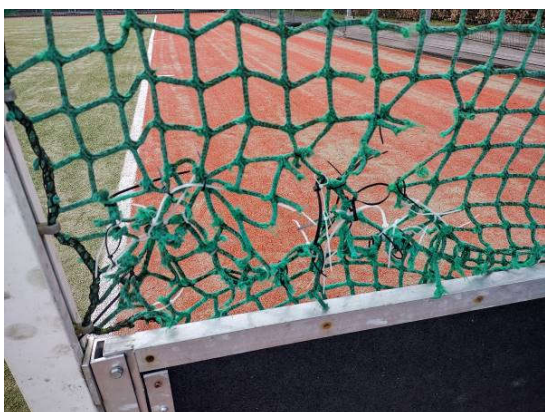
afbeelding 1: gaten in versleten doelnet noordzijde

| Doelen | gaten in doelnet noordzijde |

- de zandvulling in het veld (circa 0,5-1 mm erbij en goed inslepen) en bij de strafcornermarkeringen (regelmatig) te optimaliseren;
- het versleten doelnet te vervangen;
- het hekwerk (gaten net ballenvanger) te herstellen.

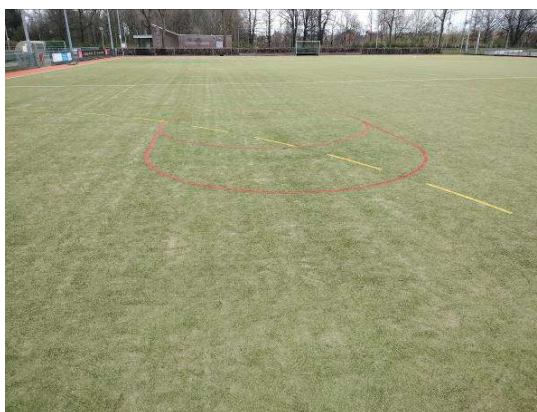
afbeelding 2: extra korfbalbelijning

| Belijning | volledig, inclusief oefencirkels<br>- tevens aan de overzijde clubhuis korfbalbelijning |

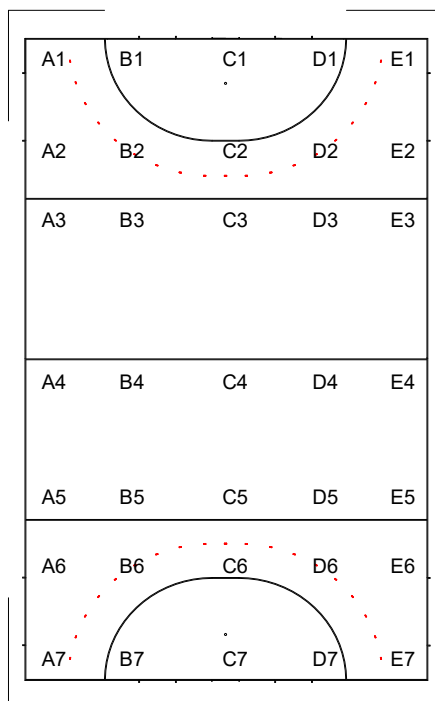
### Hoogteligging [mm]

| Meetpunt | A | B | C | D | E |
|---|---|---|---|---|---|
| Afschot | 95 | | | 97 | |
