## Vooronderzoek

Bleekvelden te Geldrop

Rapportnummer : AMO260219.005.R1/PSW  
Datum rapportage : 25 juni 2026

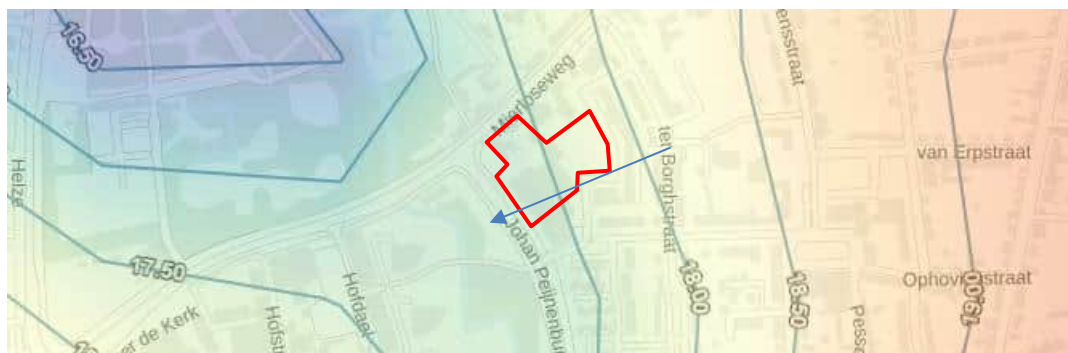
Figuur 1, uitsnede van de isohypsenkaart van [www.grondwatertools.nl](http://www.grondwatertools.nl) incl. onderzoeksgebied.

De onderzoekslocatie is gelegen op 18,90 m +NAP. Van de geohydrologische situatie is bekend dat het grondwater stijghoogtes bereikt van circa 17,50 m +NAP. De freatische grondwaterspiegel bevindt zich op circa 1,40 m-mv. De stromingsrichting van het grondwater in het eerste watervoerende pakket is globaal zuidwestelijk gericht (zie uitsnede).

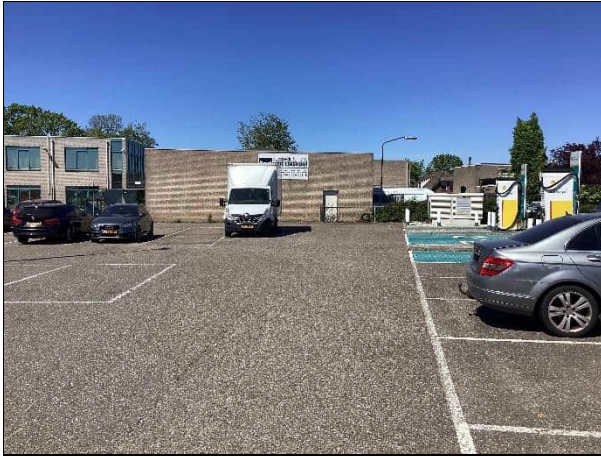
**Foto 1**  
Parkeerterrein Gamma

- Het onderzoeksgebied is grotendeels verhard. Het parkeerterrein van de Gamma is volledig verhard met asfalt. Verder zijn de trottoirs verhard met klinkers en tegels;
- Op het maaiveld zijn geen verontreinigingsbronnen waardgenomen;
- De tuinen van de Mierloseweg 24 en 26 zijn onverhard, op het maaiveld liggen enkele losse (stukken) baksteen;
- Geen van de bebouwing heeft asbestverdachte dakbedekking.

Het asfalt is aangelegd voor 1994. Het is derhalve mogelijk dat het asfalt teerhoudend is.

Het wordt aanbevolen een gefaseerd bodem- en asbestonderzoek uit te voeren. Een deel voorgaand aan de sloopactiviteiten en een deel daarna. Daarnaast dient voorgaand aan de afvoer van de asfaltverharding een asfaltonderzoek conform de CROW 210 uitgevoerd te worden *teneinde vast te stellen of het asfalt teerhoudend is*.

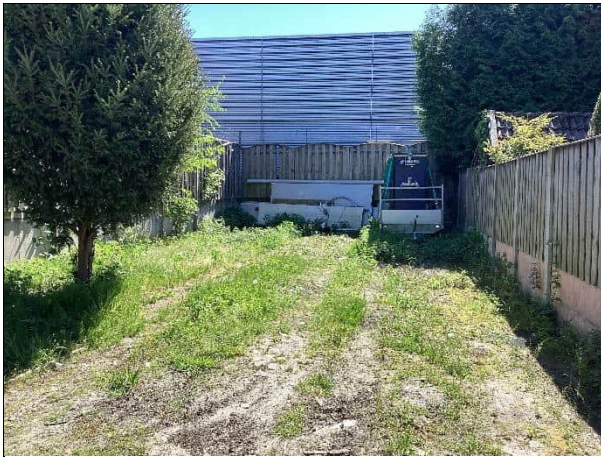
**Foto 9**  
Achtertuin Mieloseweg 22

Onder de tegelverharding bij de Mierloseweg 22-26 is een puinfundering aanwezig. Onder de betonvloer van nummer 22 eveneens. Het is onbekend of onder de asfaltverharding ter plaatste van de parkeerplaats een fundering aanwezig is.

*Het asbestonderzoek in eerste instantie enkel ter plaatse van de bekende puinfundering (Mierloseweg 22). Als tijdens het verkennend bodem- en asfaltonderzoek blijkt dat onder het asfalt een puinfundatie ligt wordt hier tevens een asbestonderzoek aanbevolen.*
